次世代ガルバリウム鋼板 **ESJER SGL®**

進化を遂げた鋼板のNEWスタンダード

エスジーエル ニスクカラー SGL®

次世代ガルバリウム鋼板 エスジーエル SGL®

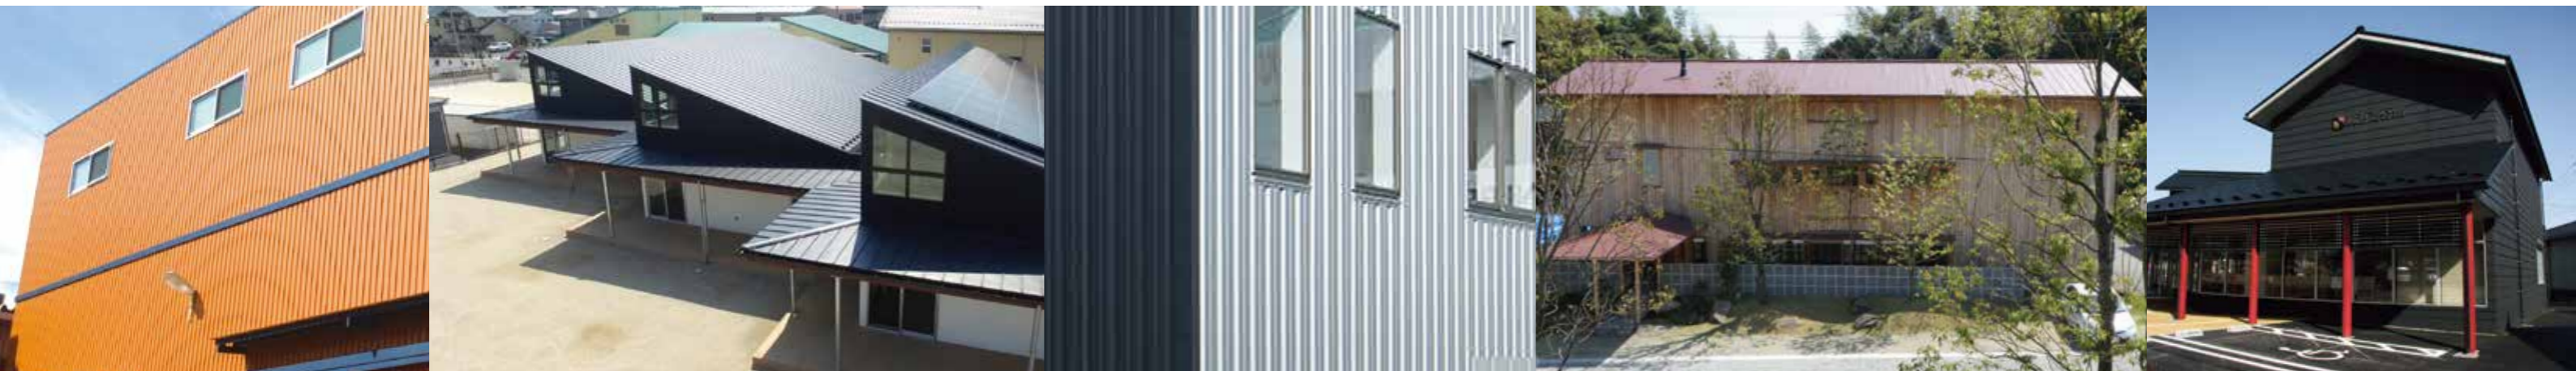
エスジーエルの耐食性向上メカニズム

エスジーエルは、マグネシウムの防錆効果を付加したことで、ガルバリウム鋼板特有の耐食メカニズムを活かしつつ、耐食性をさらに強化しためっき組成を有しています。エスジーエル独自の耐食性向上メカニズムにより、平面部はもちろん、とくに切断端部や傷部において高い耐食性を発揮します。

緻密な保護皮膜を形成し、亜鉛リッチ相の消耗を抑える。

アルミ系酸化物生成物の充填を助けるとともに亜鉛リッチ相を温存。

厳しい腐食条件下では亜鉛リッチ相が急激に消耗。

アルミ系酸化物生成物が充填される前に犠牲防食作用が働かなくなり、腐食が進行してしまう。

エスジーエルの優れた耐食性向上メカニズムは、厳しい腐食条件下でより顕著に発揮されます。厳しい腐食条件下では亜鉛リッチ相が急速に消耗するため、ガルバリウム鋼板でも早期腐食してしまう場合があります。エスジーエルはこの問題に対応。亜鉛リッチ相にマグネシウム濃化相を共存させることで、より緻密で水に溶けにくい保護皮膜を形成することが可能となりました。この効果により亜鉛リッチ相の消耗が抑えられるため「犠牲防食作用」が長期にわたり確保されます。また、アルミ系酸化物生成物充填までの時間が確保されることで「自己修復作用」も最大限に発揮できるため、めっき全体の耐食性を大幅に向上させることに成功しました。

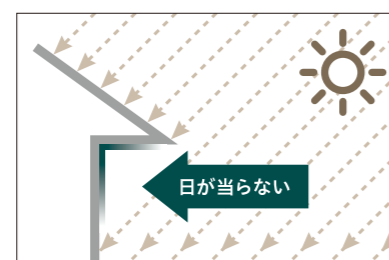
鋼板端面・加工部・傷部から腐食進行

腐食は端面部や塗膜の傷部(加工部の傷を含む)から進行します。腐食の進行に伴い、塗膜が膨れ、白錆が発生します。

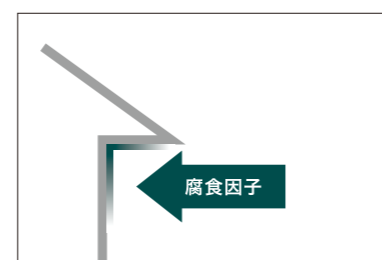
腐食の拡大

腐食によって生じた凹凸に更に腐食因子が付着し、そこが起点となり腐食が促進されます。

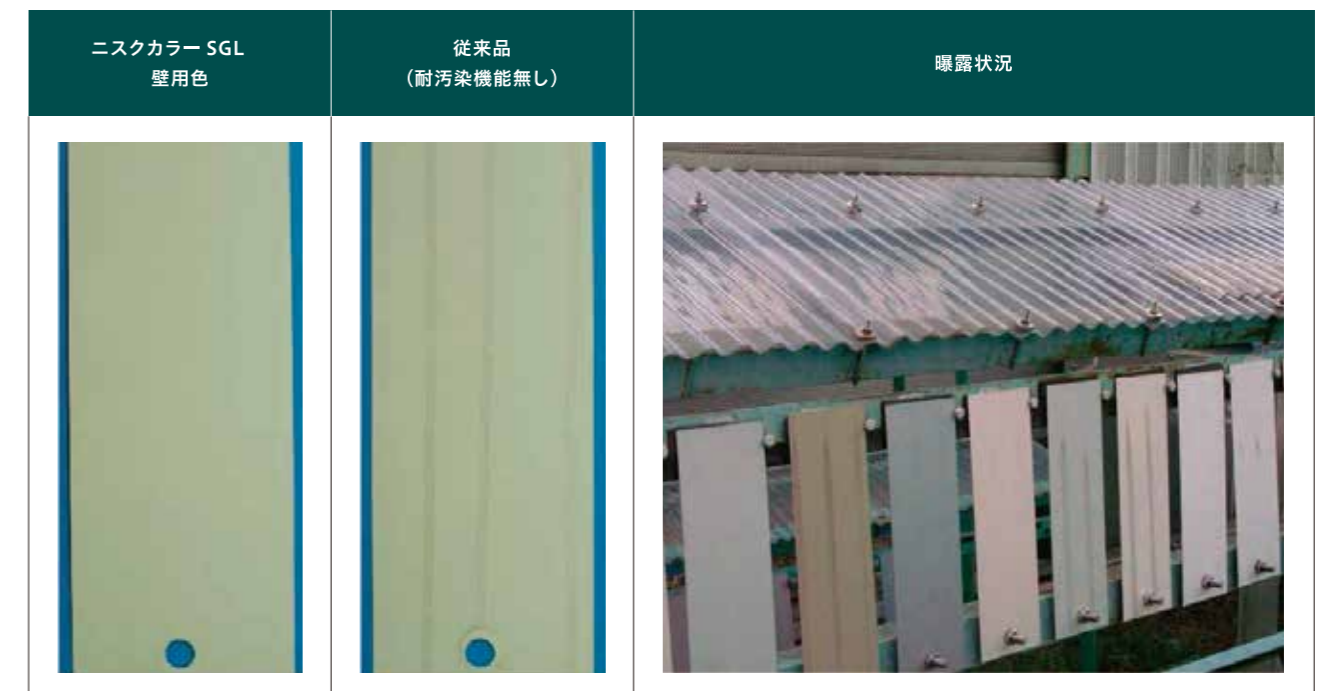
雨筋汚染性評価結果

尼崎市内、3ヶ月

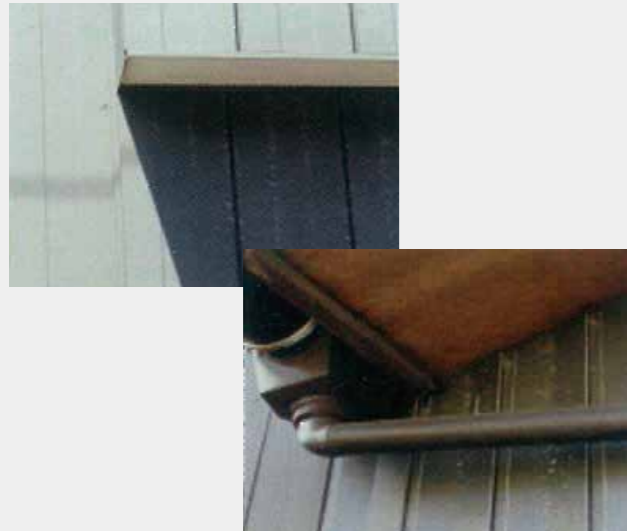
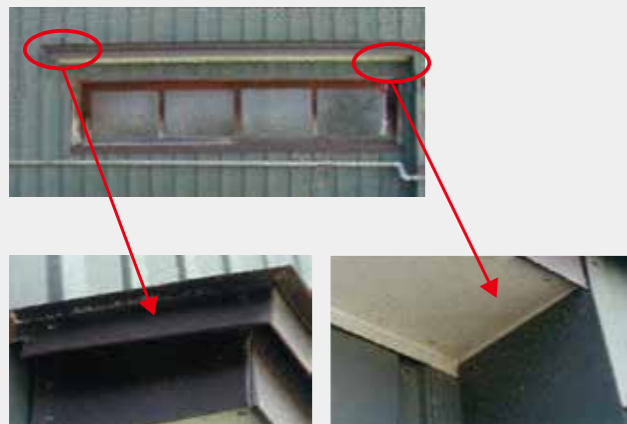
雨掛かりしにくい部分での早期腐食事例

雨がかりにくい部分においては、塩分や酸性の腐食原因物質が雨で洗い流されずに濃縮され、腐食が進行してしまうことがあります。そのため、軒下、庇やバルコニーの下の雨がかかりにくい箇所は定期的に水をかけ、腐食原因物質を洗い流すことを推奨いたします（水洗いの際には屋内への漏水に注意ください）。

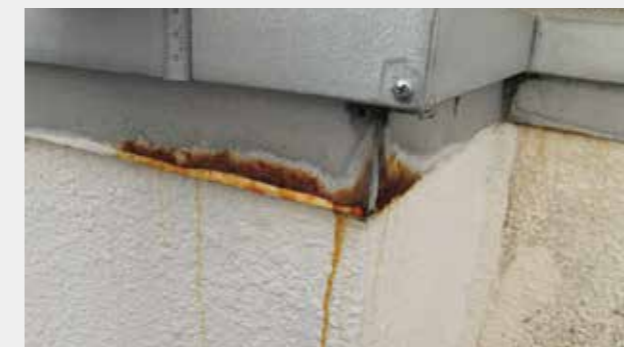
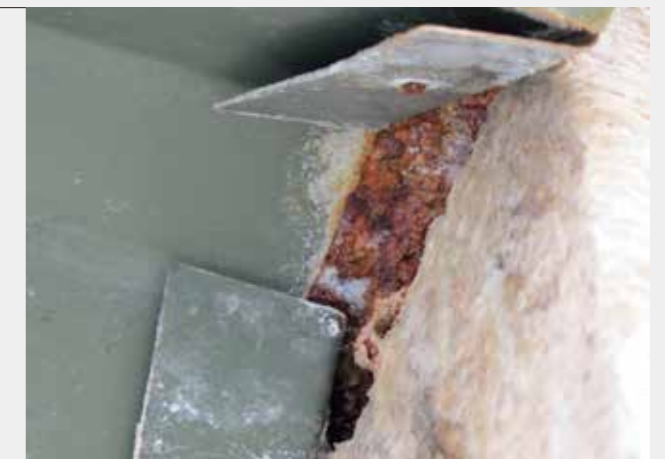
コンクリートとの接触による腐食事例

コンクリートは水に濡れるとアルカリ成分が溶出し、接触している鋼板のめっき層を溶解させます。コンクリートとは絶縁させるとともに、雨水や結露の水分が浸入しないような構造を確保してください。
